Varför gick det snett?

AMBITIÖSA MEN MISSLYCKADE TEKNISKA SKYDDSÅTGÄRDER

Om 16 ambitiösa, men misslyckade, skyddsåtgärder

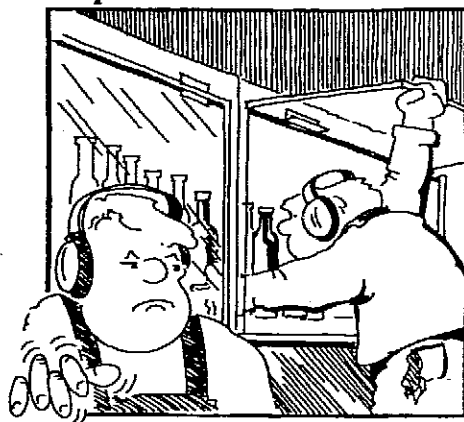
7. Bullerdämpning vid transportband

En plexiglasskärm är monterad vid ett transportband för flaskor. Avsikten är att dämpa buller och minska risken för klämskador. Skärmen är förreglad och höjs/sänks pneumatiskt. Skärmen minskar bullret med 6 dB(A) till 83 dB(A), men de anställda har hörselskydd pga buller från andra maskiner.

Idag körs alla maskiner med skärmen i uppfällt läge. Säkerhetsbrytarna

har saboterats. Personalen tycker att sikten försämrats och varje gång skärmen fälls upp stannar transportbandet. Produktionsstörningarna och att personalen ändå måste ha hörselskydd kan förklara den negativa inställningen.

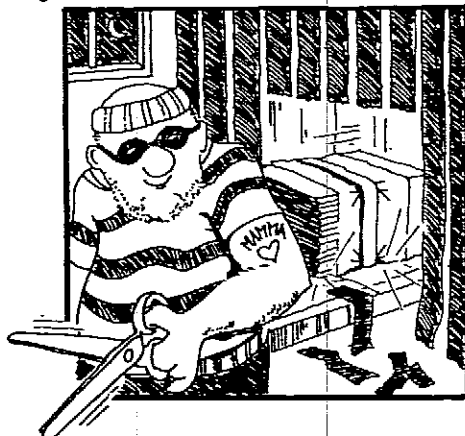
8. Bullerdämpning i tryckeri. I.

I samband med ett bullerbekämpningsprogram försågs en stackmaskin, där nytryckta tidningar staplas, med ett bullerdämpande draperi av kraftiga plastremmar. Åtgärden planerades gemensamt. Dämpningen av just stackmaskinen var dock begränsad till 2 dB(A). Åtkomligheten minskade och att sticka in huvudet under draperiet upplevdes som mer riskfyllt. En dag klippte någon helt sonika av plastremarna och sedan dess har inga nya kommit på plats....

Ofta är orsaken till problemet uppenbar, men ibland kan man behöva fördjupa sig i orsaken för att hitta effektiva lösningar. Ta t ex stackmaskinen i tidningsstryckeriet. En god kartlägg-

ning hade visat att det var en cylinder som orsakade bullret. Istället för att sätta upp plastremor, skulle man åtgärdat cylindern, dvs nära källan.

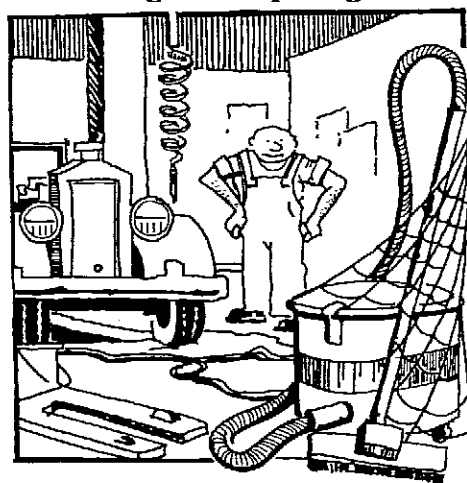
10. Utsug vid slipning

På en lastbilsverkstad konstruerade man ett mobilt utsug att användas vid slipning av rost. I princip fungerar utsuget som en industridammsugare. Men idag nyttjas det inte längre. Skälet anges att utsuget är klumpigt och slangen svår att fästa. Dessutom har slippjobben minskat. Mekanikerna tror att utsuget skulle användas mer om det t ex försågs med en magnetfot. Smidigheten, **inte** den extra tidåtgången på 5 min, tycker man är huvudskalet till att dammsugaren numer "står och samlar damm" i ett hörn.

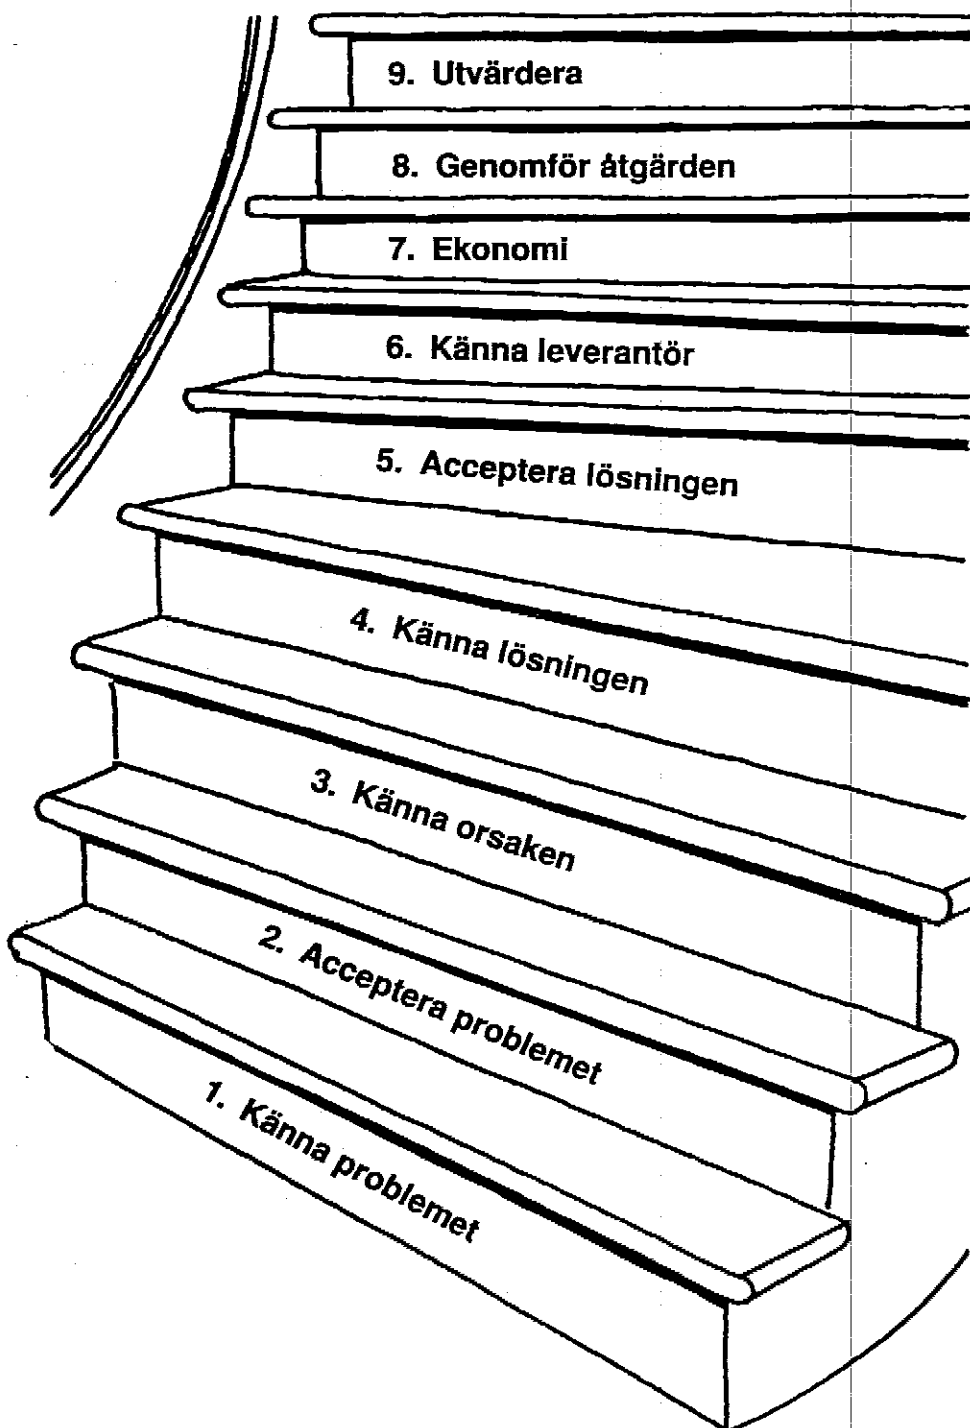
Varför gick det snett? Skälen är många och varierande. Ibland är det tekniska problem eller att det tar för lång tid, ibland tror inte personalen/arbetsledningen på åtgärden. Någon enkel patentlösning finns inte! Istället gäller det att analysera varje åtgärd för sig. Ta hjälp av *Åtgärdsstrappan!*

Den vill på ett systematiskt sätt visa alla stegen från det att man upptäckt ett problem till dess det är åtgärdat och uppföljt.

Gå igenom varje steg i trappan för sig, försök analysera möjliga problem och svagheter samt vilka lösningar som är tänkbara. Se till att skapa acceptans bland alla berörda både för problemet i sig och den valda lösningen.

IVL har upptäckt fallgropar på alla steg, men fyra tycks vara särskilt kritiska. Det är steg 1 – att upptäcka och rätt definiera problemet. Steg 2 – att acceptera problemet. Steg 5 kräver mycket av förutseende – då ska de föreslagna tekniska lösningarna granskas och tänkbara hinder upptäckas. Slutligen genomförandefasen, steg 8 – där stupar många.
